# Elektriciteit en Brandgevaar

Uitgave van het Platform Onderlinge Verzekeraars

Technische Commissie Schadepreventie van de POV

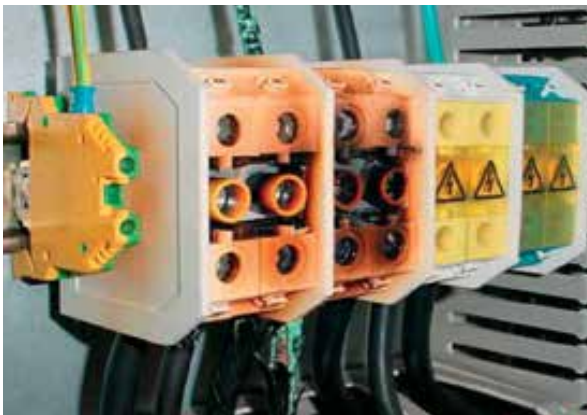
De elektrische installatie van een gebouw is in drie hoofdgroepen te verdelen:

1. voeding: dit is de hoofdbeveiliging en de verbruiksmeter.
2. installatie: het geheel aan leidingen en toebehoren na de verdeelinrichting.
3. verbruikende toestellen inclusief verlichting: alle toestellen die op de elektrische installatie worden aangesloten. Deze laatste groep worden ook elektrische arbeidsmiddelen genoemd.

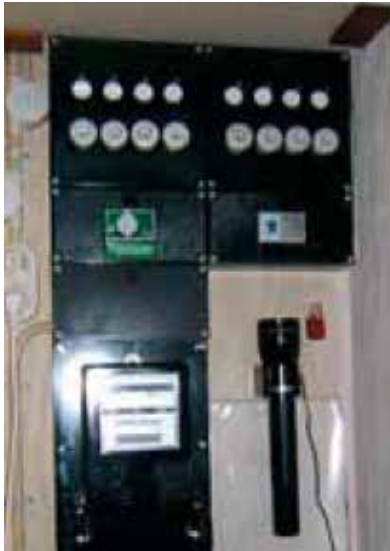
schreven smeltzekeringen of installatieautomaten, omdat dit tot een acuut gevaar kan leiden. Aardlekschakelaars hebben als nadeel dat ze kunnen 'verkleven'. Dit kan tot gevolg hebben dat de aardlekschakelaar niet meer uitslaat en dat er een veel hogere foutstroom kan lopen dan waar de mens tegen kan. Dit wordt tijdens de periodieke inspectie volgens de NEN 3140 gecontroleerd.

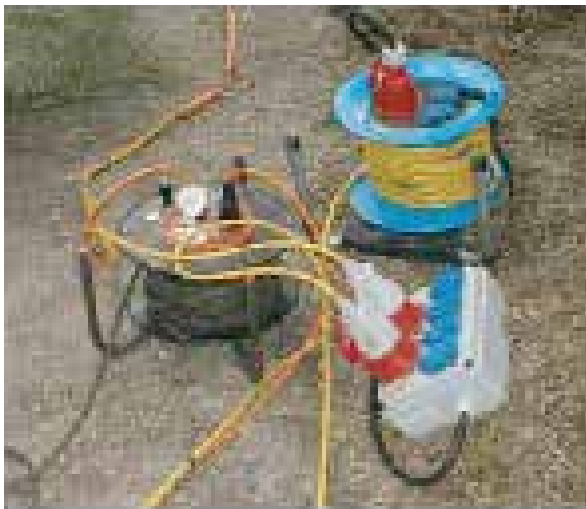
Stekerpennen van de stekker moeten schoon zijn. Corrosie of vuil veroorzaakt plaatselijk een weerstand voor de stroom: hierdoor ontstaat extra warmteontwikkeling en dus een mogelijk brandrisico. De verhoogde plaatselijk weerstand wordt de 'overgangswaerstand' genoemd: dit kan de oorzaak zijn van brand.
